台風21号通過後の写真(現況)

着工前(現況)

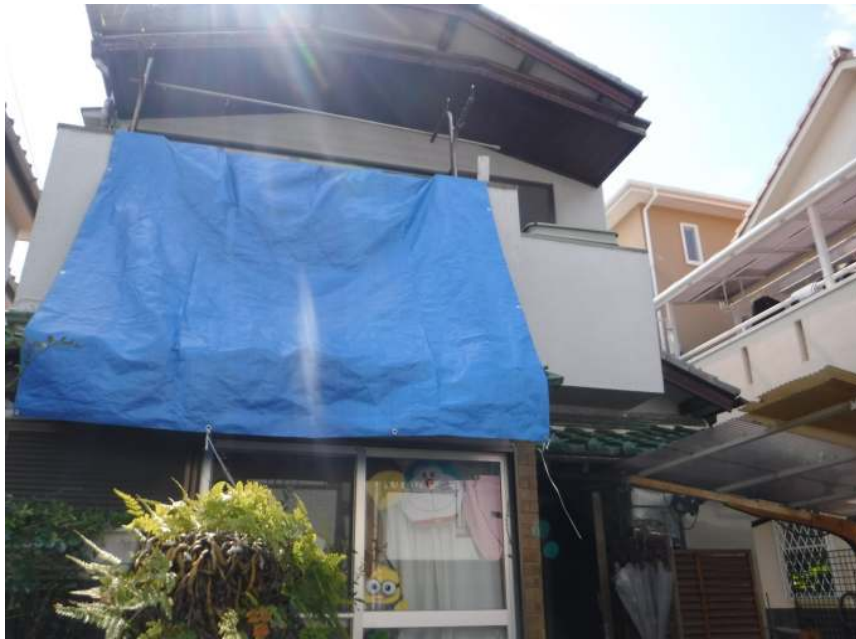
撮影 No. 現-01
場 所

東面 2階手摺壁
ブルーシートにて雨水侵入対策

1F洋室に雨水漏れ

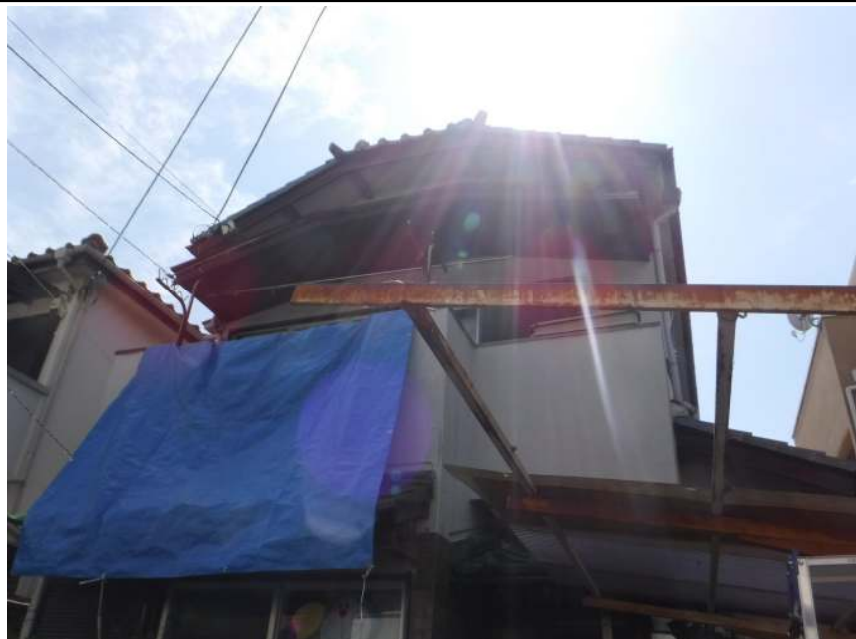
撮影 No. 現-02
場 所

東自転車置き場 屋根
ポリカ波板(繊維入り仕様)
3枚程度捲れ確認

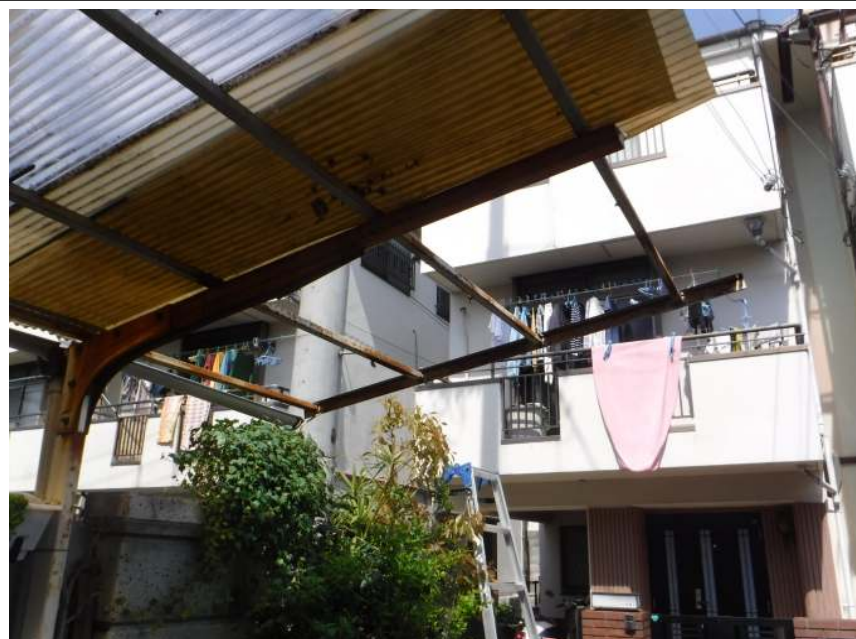
撮影 No. 現-03
場 所

東自転車置き場 屋根
ポリカ波板(繊維入り仕様)
3枚程度捲れ確認
2枚ポリカ波板(トーマイ)は
留め金が所々損失

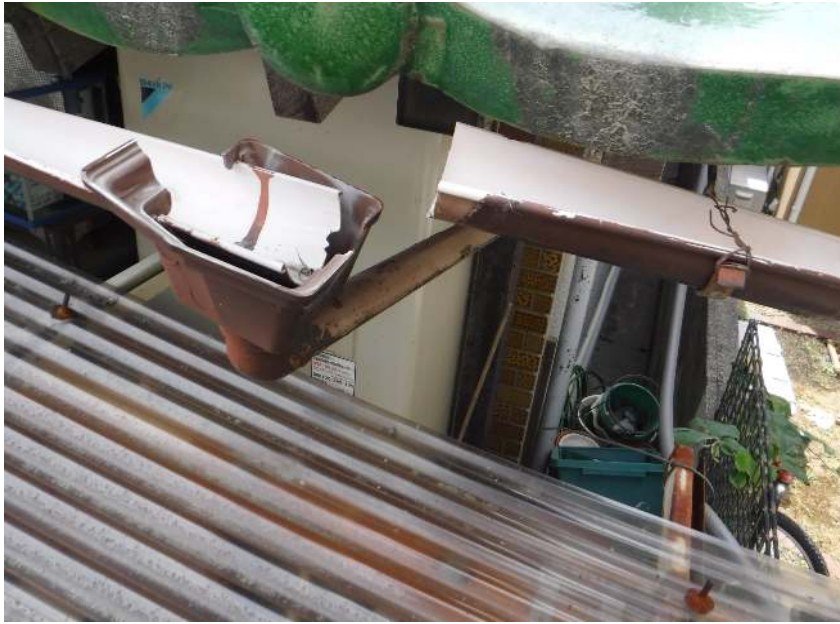
撮影 No. 現-04
場所

1階玄関底
軒樋と止め金具損傷
集水マスと樋の取り合い
支持金具?

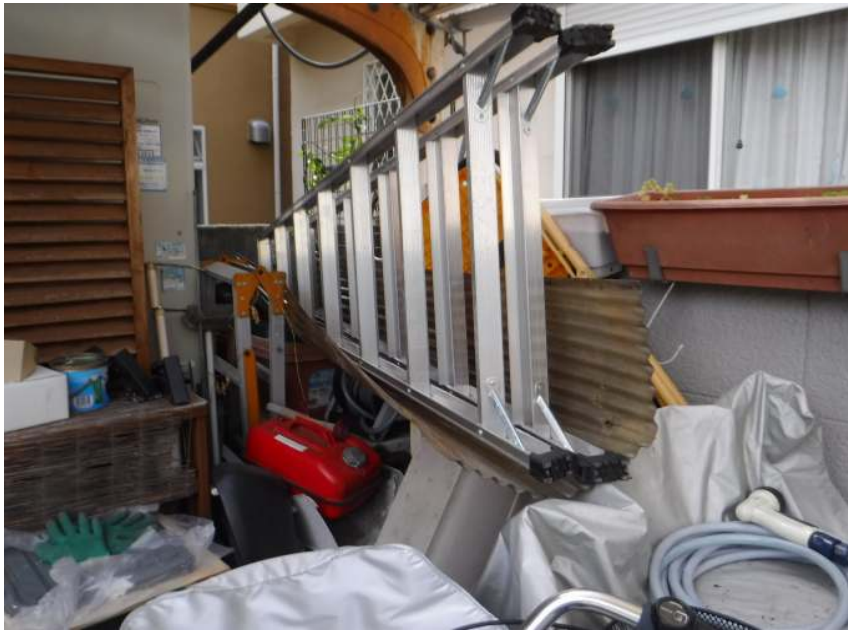
撮影 No. 現-05
場所

1階自転車置き場

ポリカ波板(繊維入り)
1枚飛散物(仮置き)
再利用不可と考える

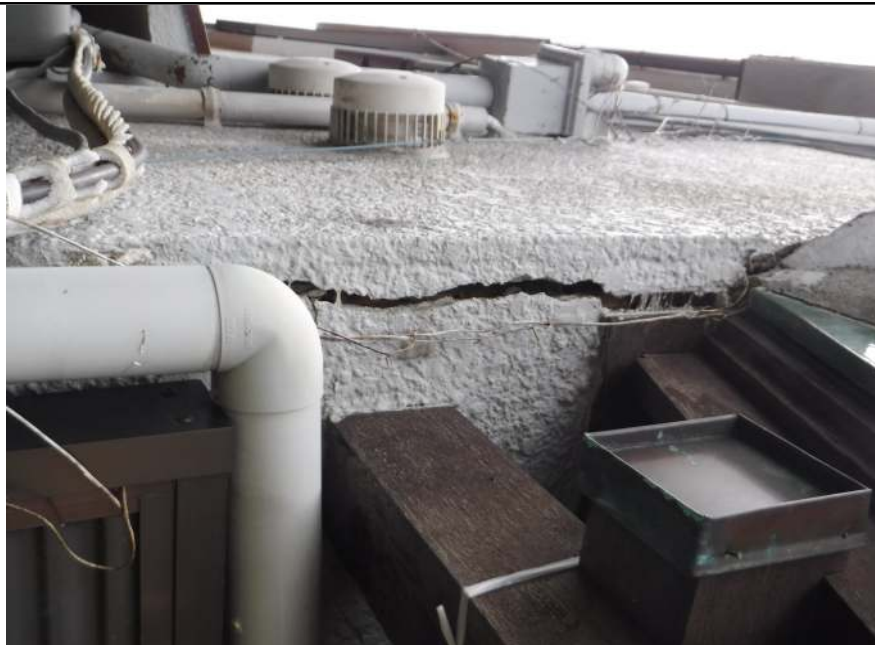
撮影 No. 現-06
場所

1階正面壁と南側壁との
亀裂
この上部 手摺壁崩落している

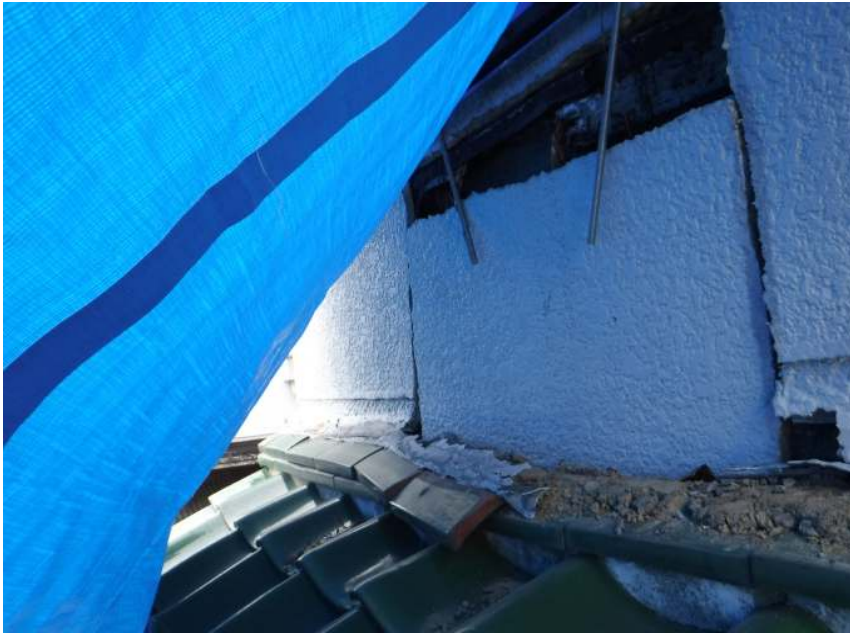
撮影 No. 現-07
場 所

2階東側壁 崩落

2階バルコニー壁と床防水も
亀裂?から1階東側洋室に
雨水が浸入。
台風後の雨対策でブルーシー
で対策。

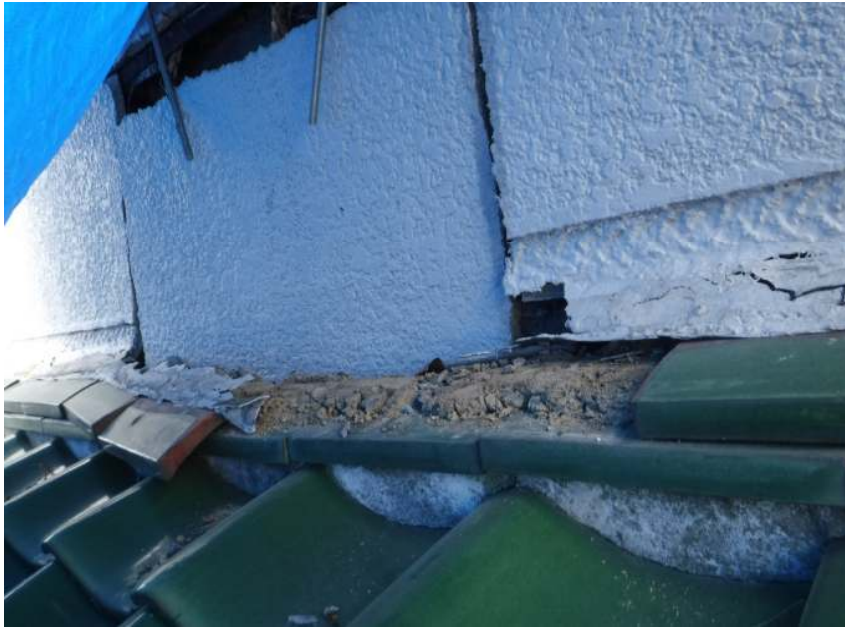
撮影 No. 現-08
場 所

平瓦落下

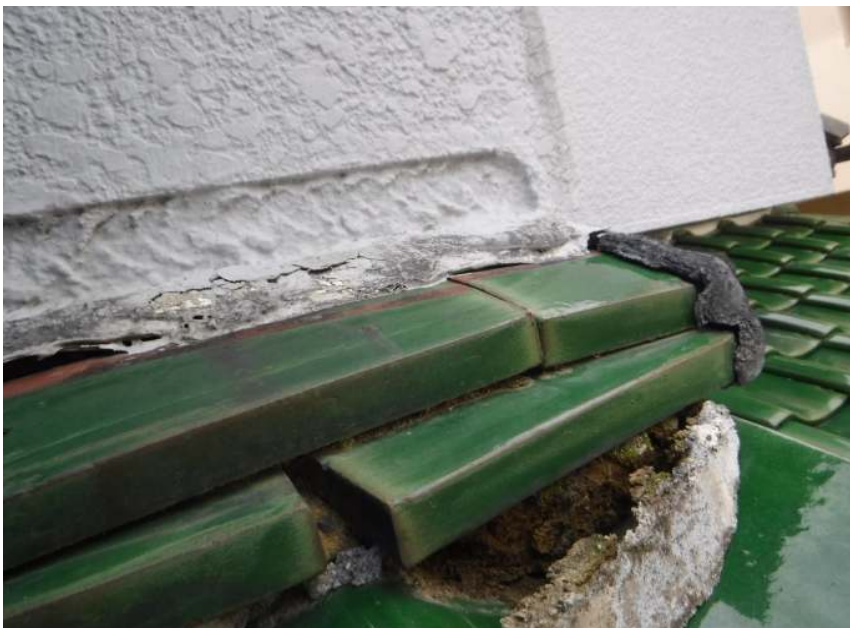
撮影 No. 現-09
場 所

1階東側庇
押さえ瓦と南蛮漆喰
捲れ確認。
押さえ瓦のズレ確認。

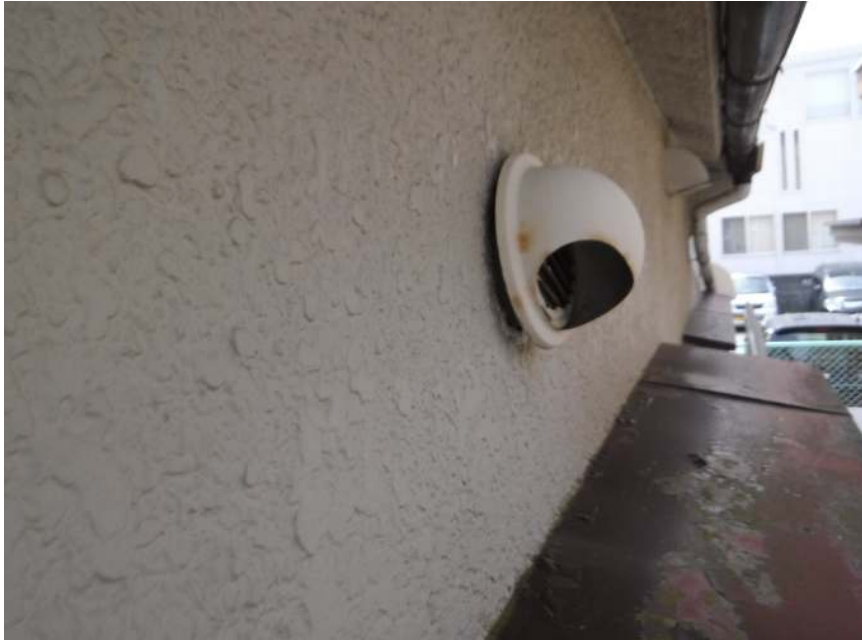
撮影 No. 現-10
場 所

1階北側壁の吸気フード
外れ確認。

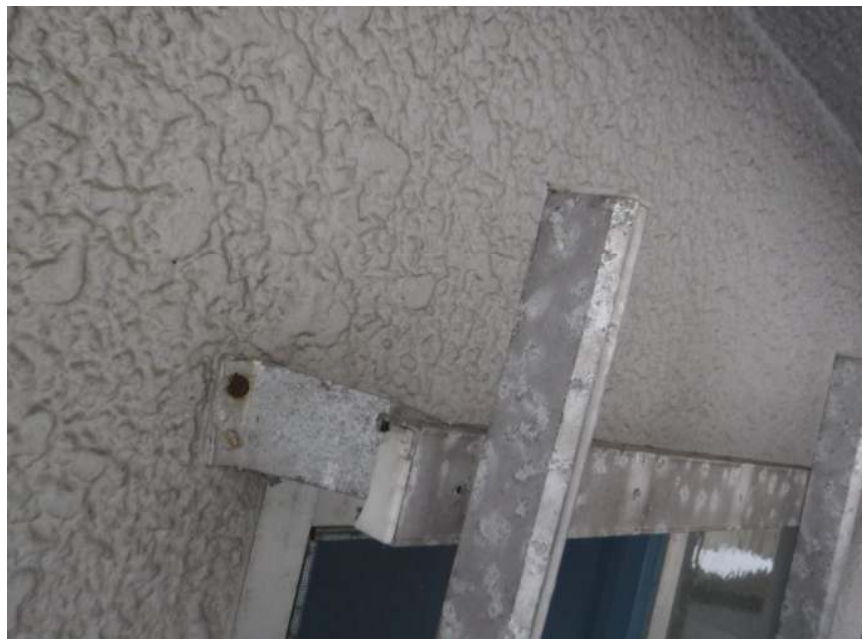
撮影 No. 現-11
場 所

1階北側アルミ格子の損傷。

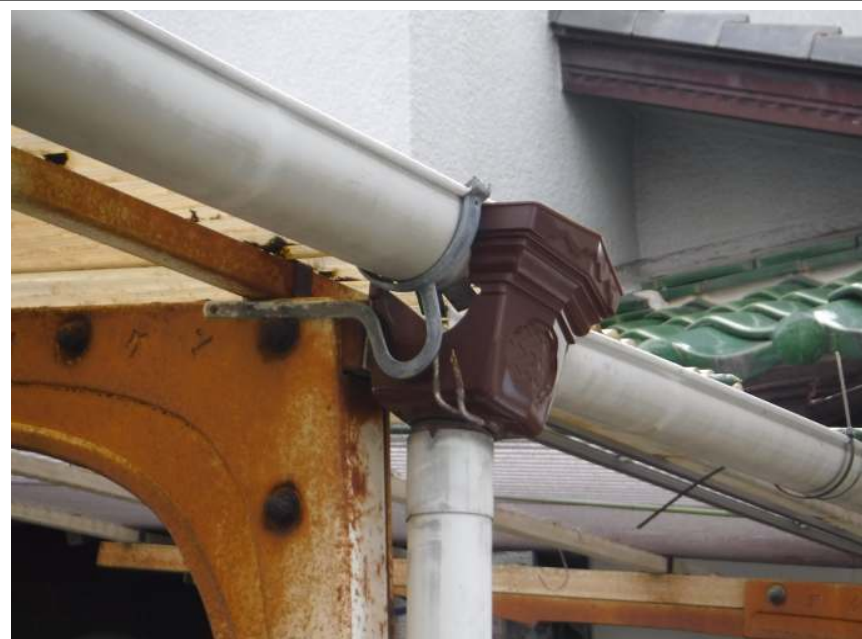
撮影 No. 現-12
場 所

1階東側自転し置き場
樋と集水マスの損傷。
支持番線か支持金物?
が無い。

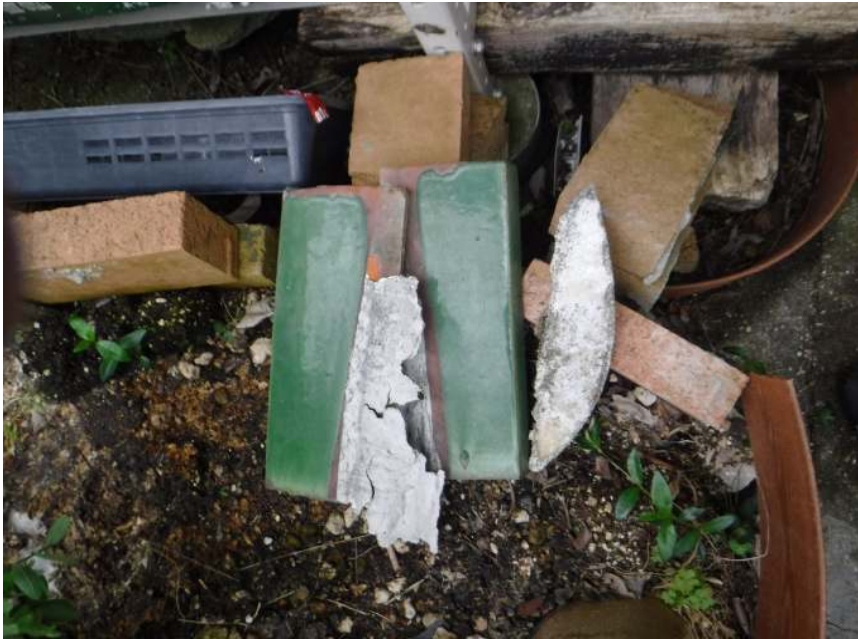
撮影 No. 現-13
場所

1階 東側の庭。
庇平瓦落下。
再利用と考える2枚確保。
南蛮漆喰他再利用不可雑材
は処分。

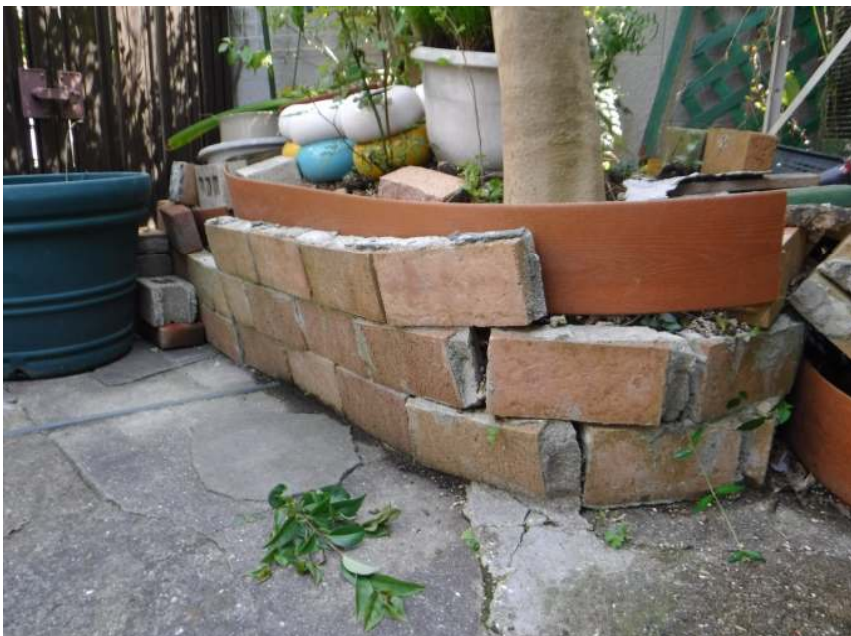
撮影 No. 現-14
場所

1階東側 壺庭
煉瓦ブロック損傷。

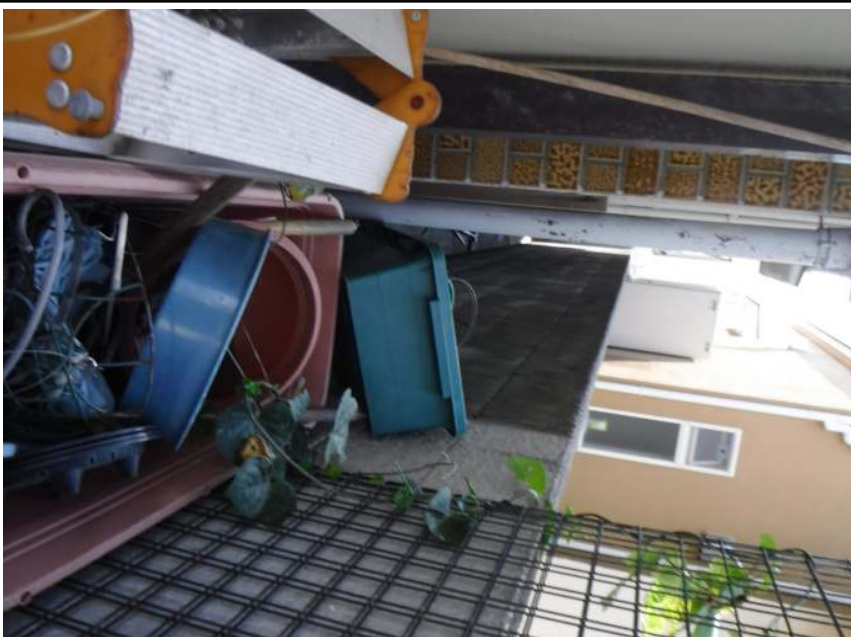
撮影 No. 現-15
場所

1階北側 犬走りに
飛散物の集積
施主及び近隣飛散物。
